EZ09

**Informe de obra
DICIEMBRE 2024**

Godoy Cruz 1620, Palermo Soho

INFORME 29

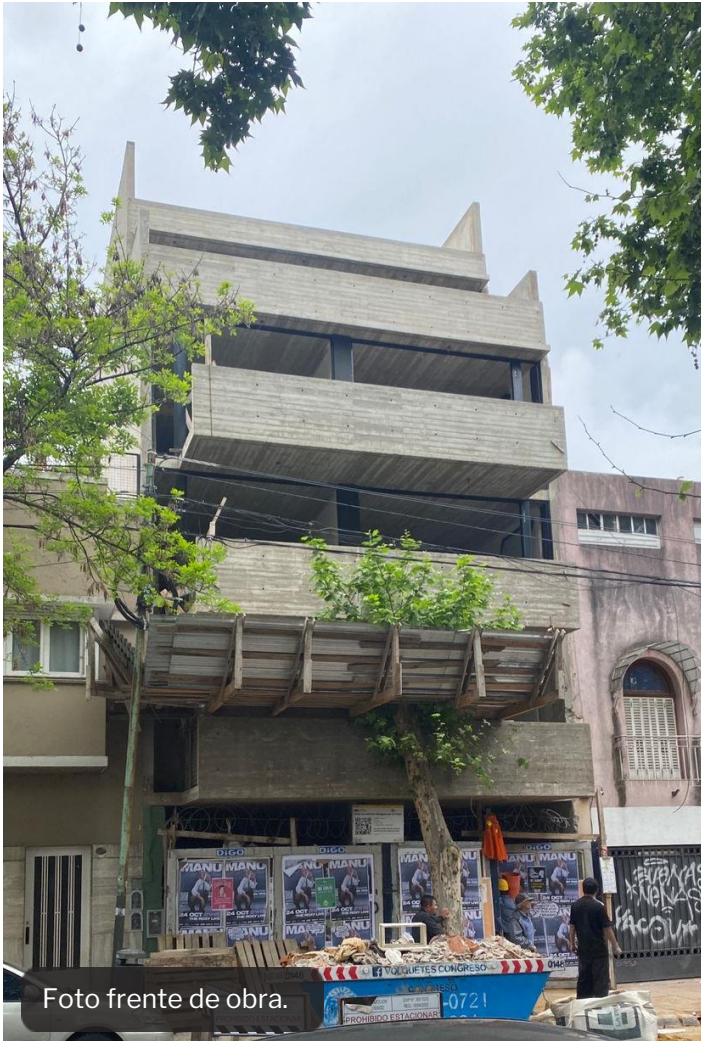
Foto frente de obra.

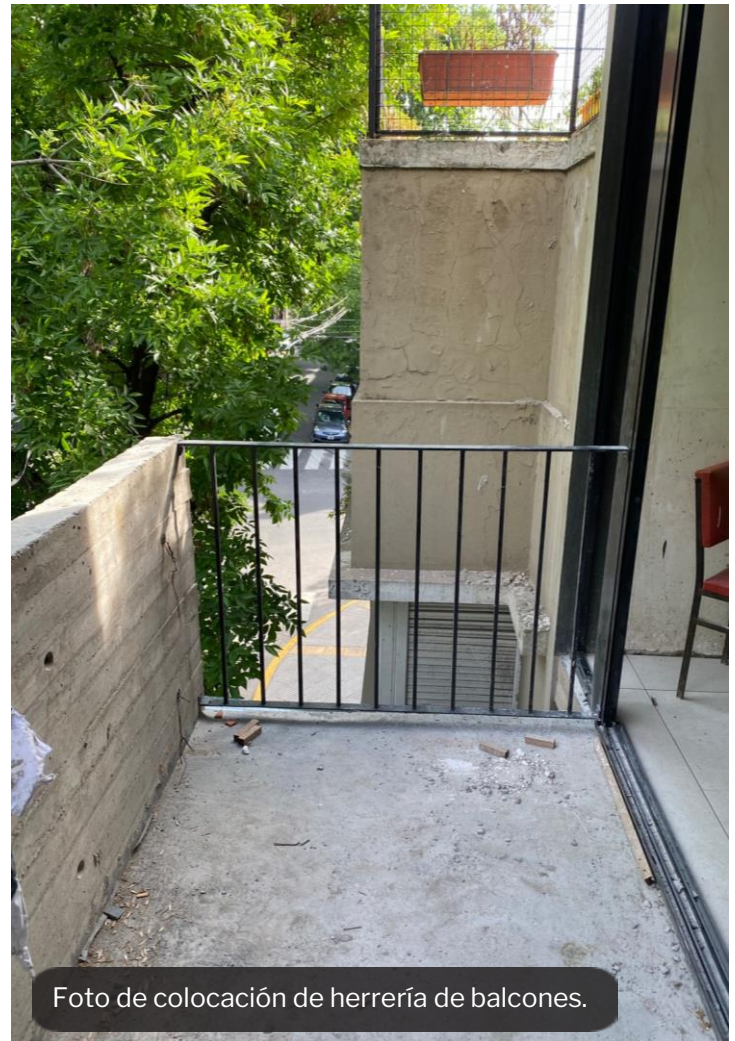
Foto de colocación de herrería de balcones.

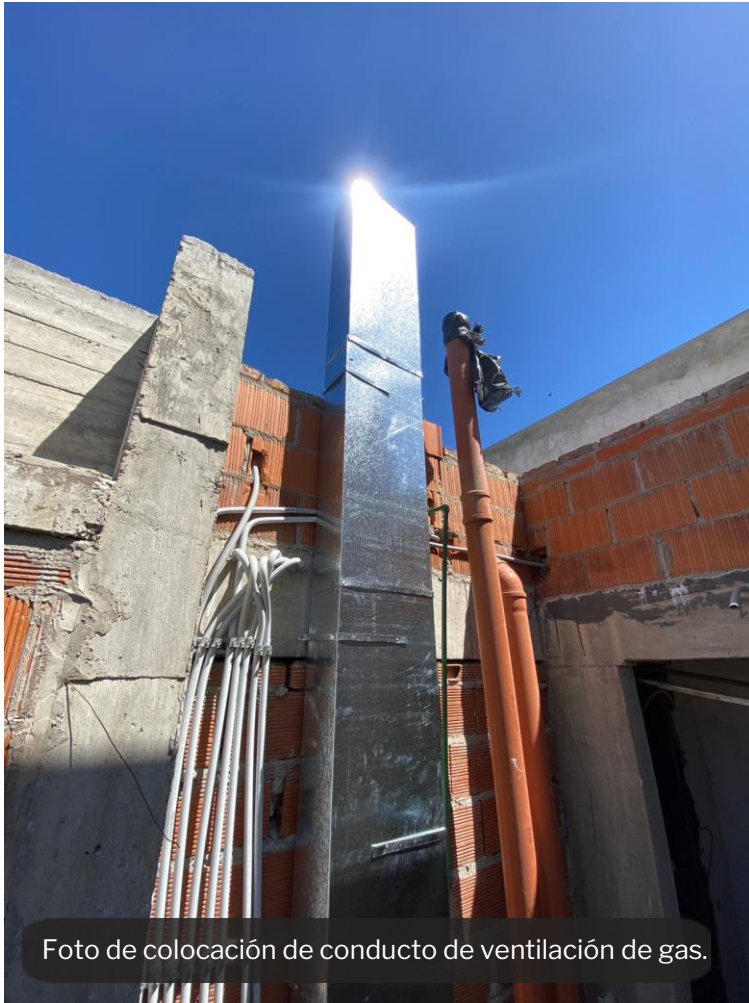
Foto de colocación de conducto de ventilación de gas.

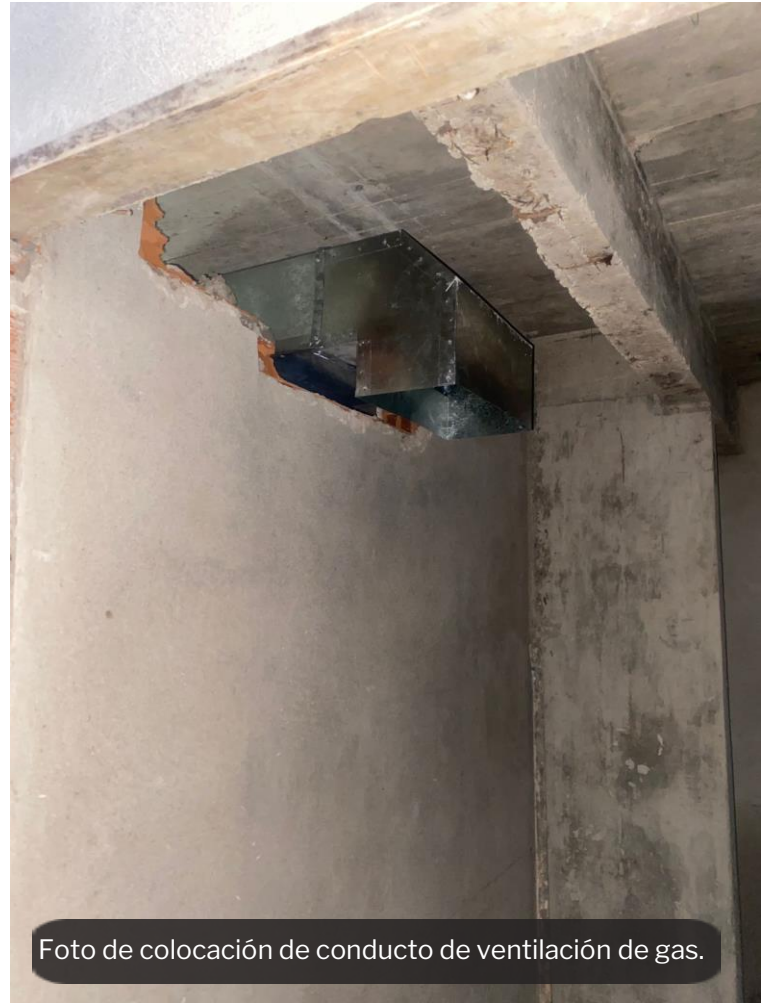
Foto de colocación de conducto de ventilación de gas.

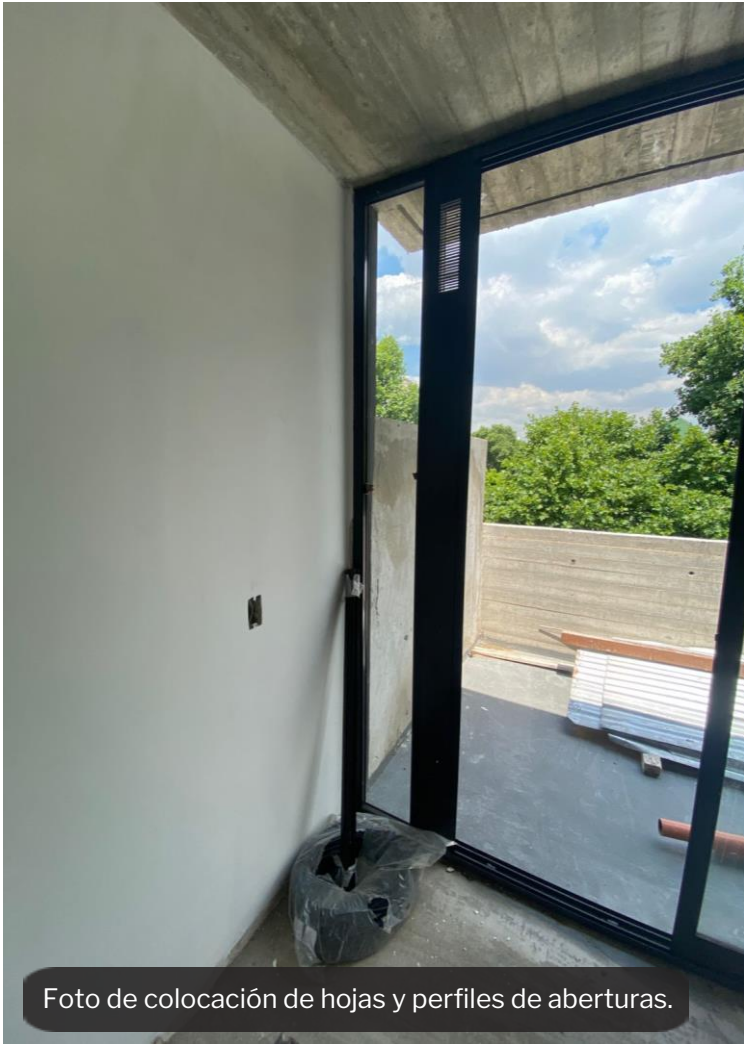
Foto de colocación de hojas y perfiles de aberturas.

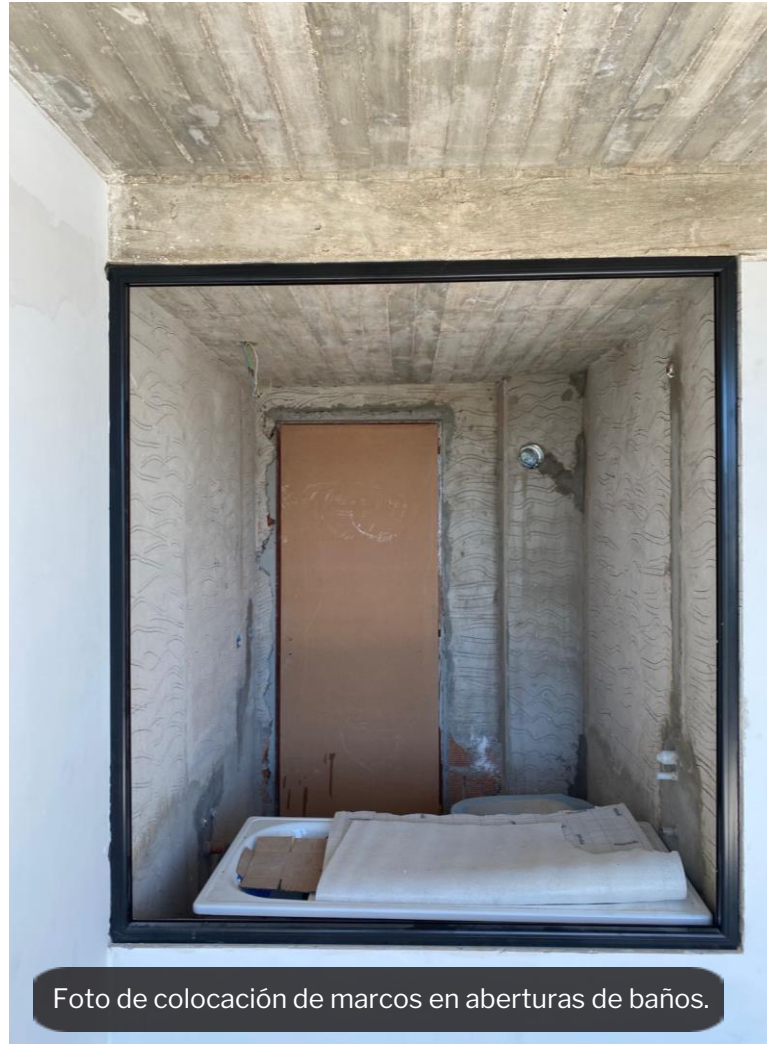
Foto de colocación de marcos en aberturas de baños.

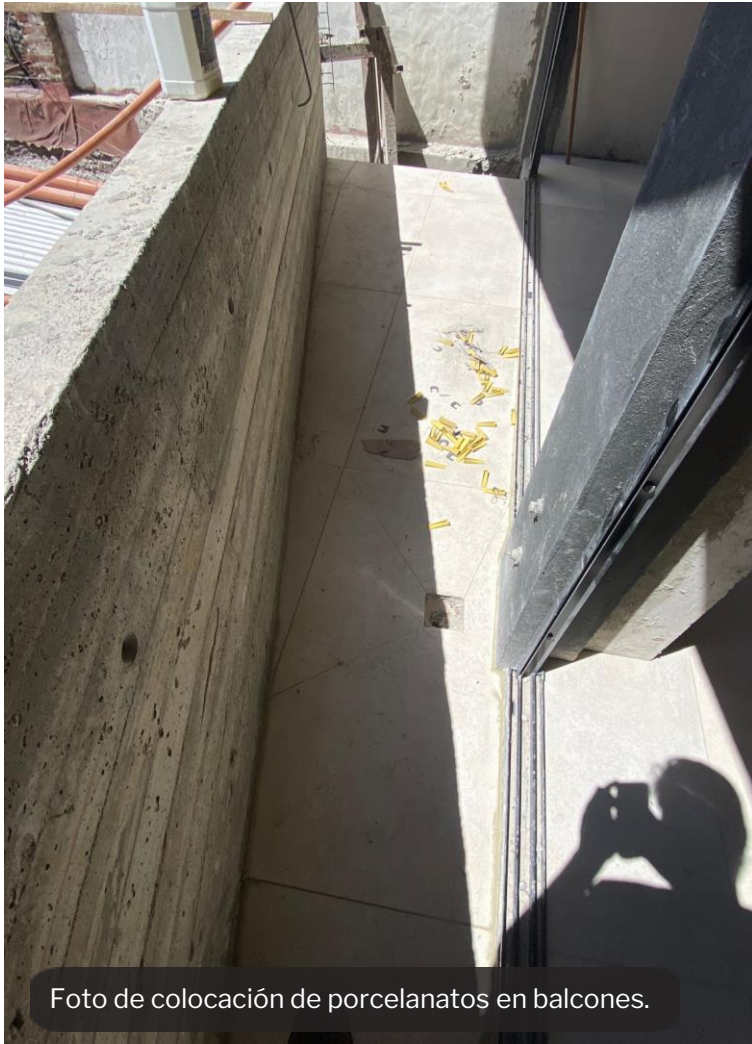
Foto de colocación de porcelanatos en balcones.

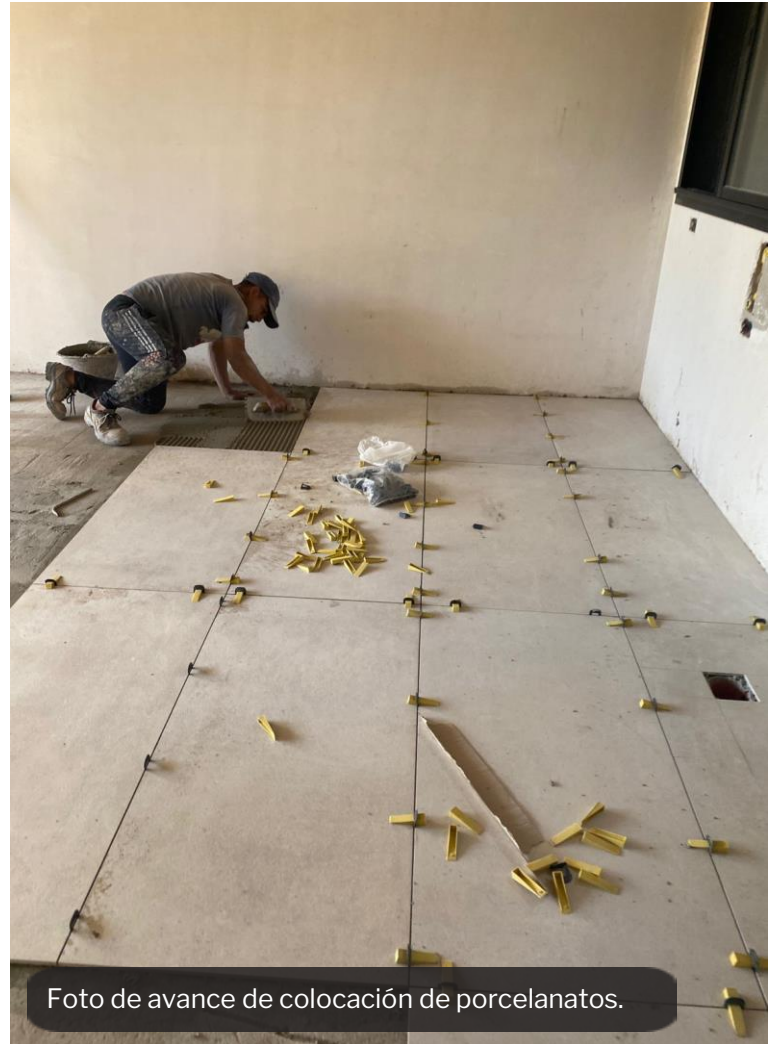
Foto de avance de colocación de porcelanatos.

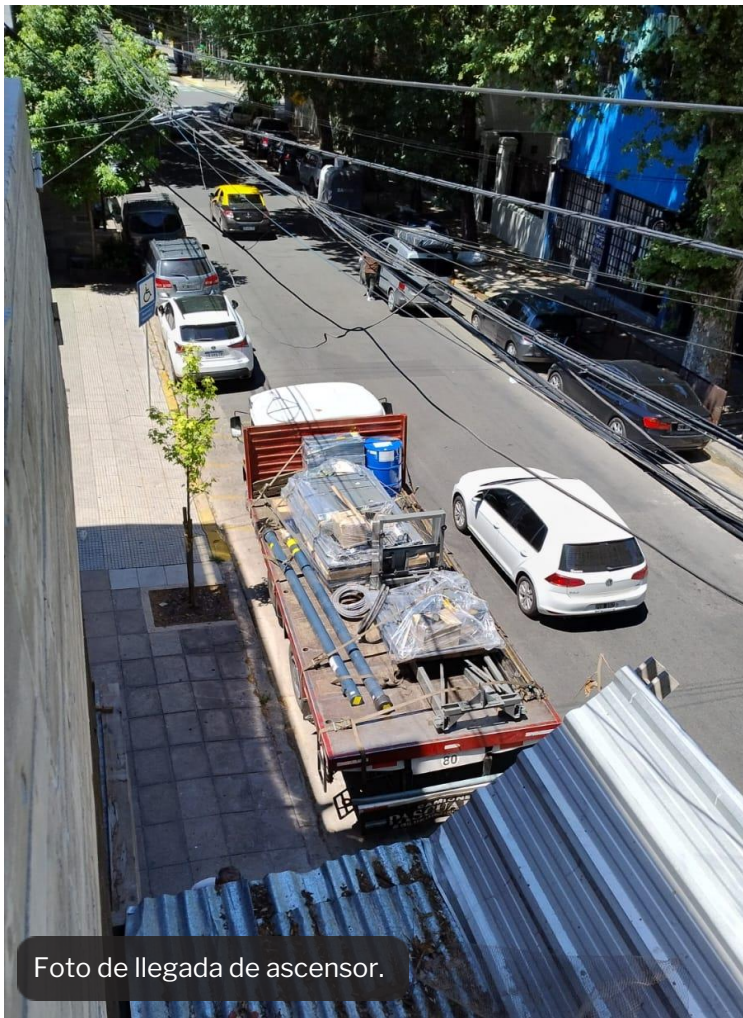
Foto de Llegada de ascensor.

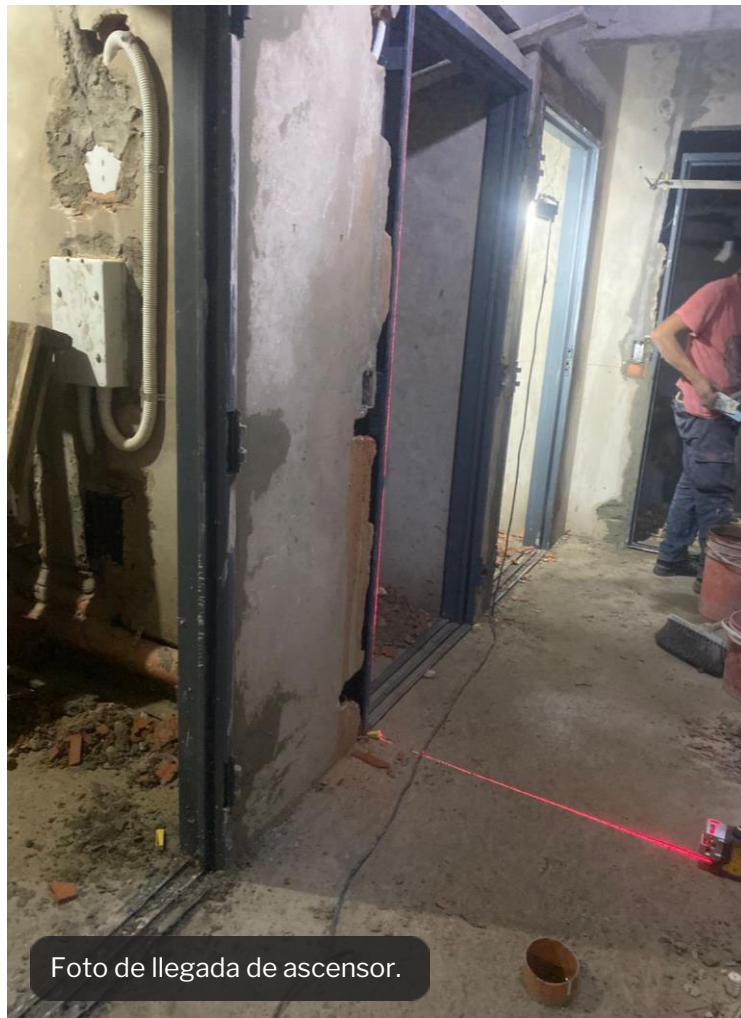
Foto de Llegada de ascensor.

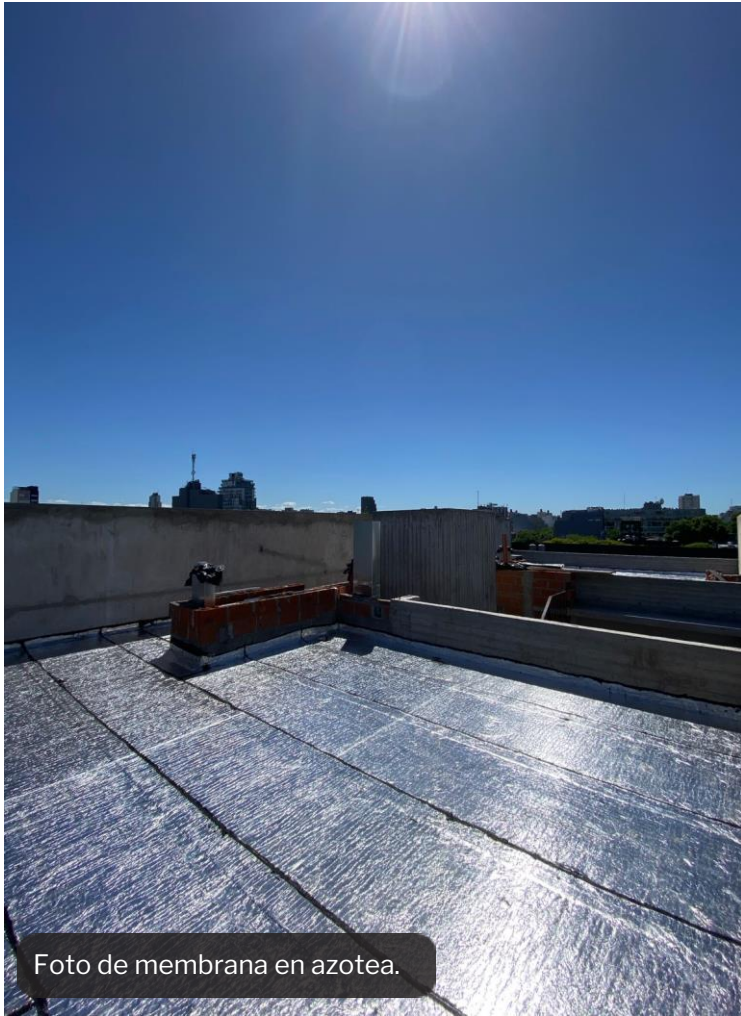
Foto de membrana en azotea.

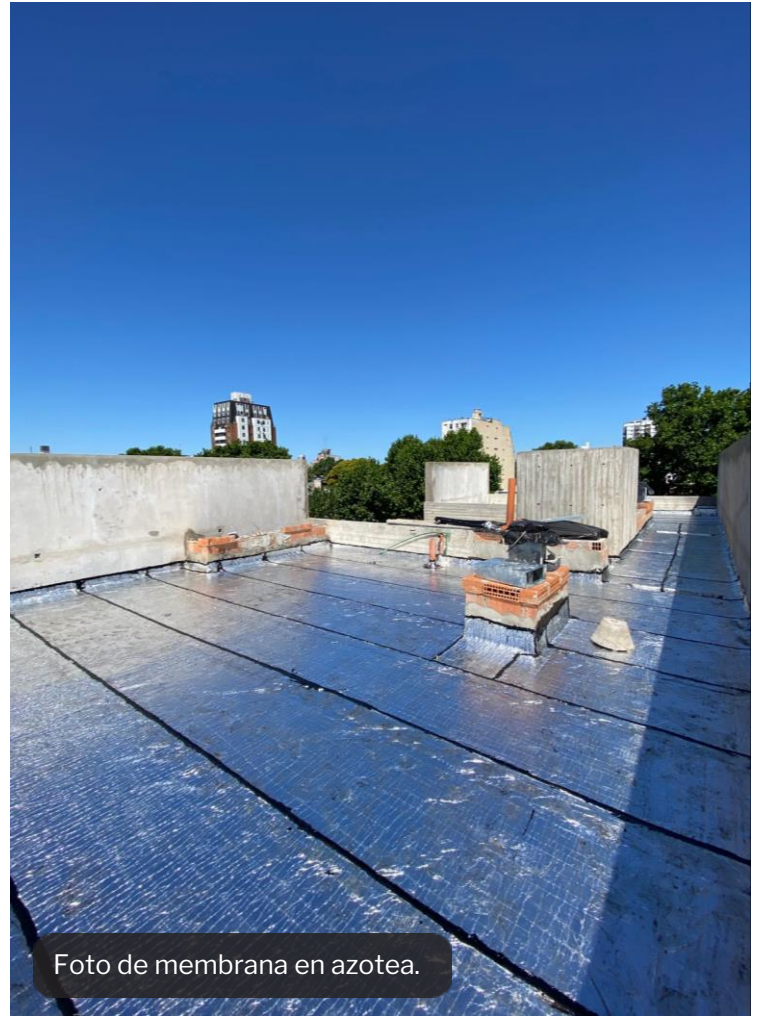
Foto de membrana en azotea.
